Neue Befunde zur Ausgestaltung des Schlosses Hartenfels in Torgau

Nadja Kühne

Im Zuge der umfangreichen Baumaßnahmen zum Reformationsjubiläum 2017 erfolgten in den Jahren 2012 bis 2017 restauratorische und bauarchäologische Untersuchungen und Restaurierungsmaßnahmen im Schloss. In diesem Artikel wird eine kleine Auswahl der Befunde kurz vorgestellt werden. Es handelt sich dabei um Puzzleteile, die uns neben schon Bekanntem bei der Vorstellung des kurfürstlichen Lebens im Schloss im 16. und 17. Jahrhundert behilflich sein können. Die Befunde geben Einblick in die hohe künstlerische Qualität¹ und den repräsentativen Charakter der heute nur in geringen Resten erhaltenen Ausstattung der Innenräume. Zugleich eröffnen sie eine neue Sichtweise auf die enge konzeptionelle Einheit zwischen den einzelnen Gebäudeteilen – nicht nur baulich-funktional, sondern auch in der künstlerischen Ausgestaltung.

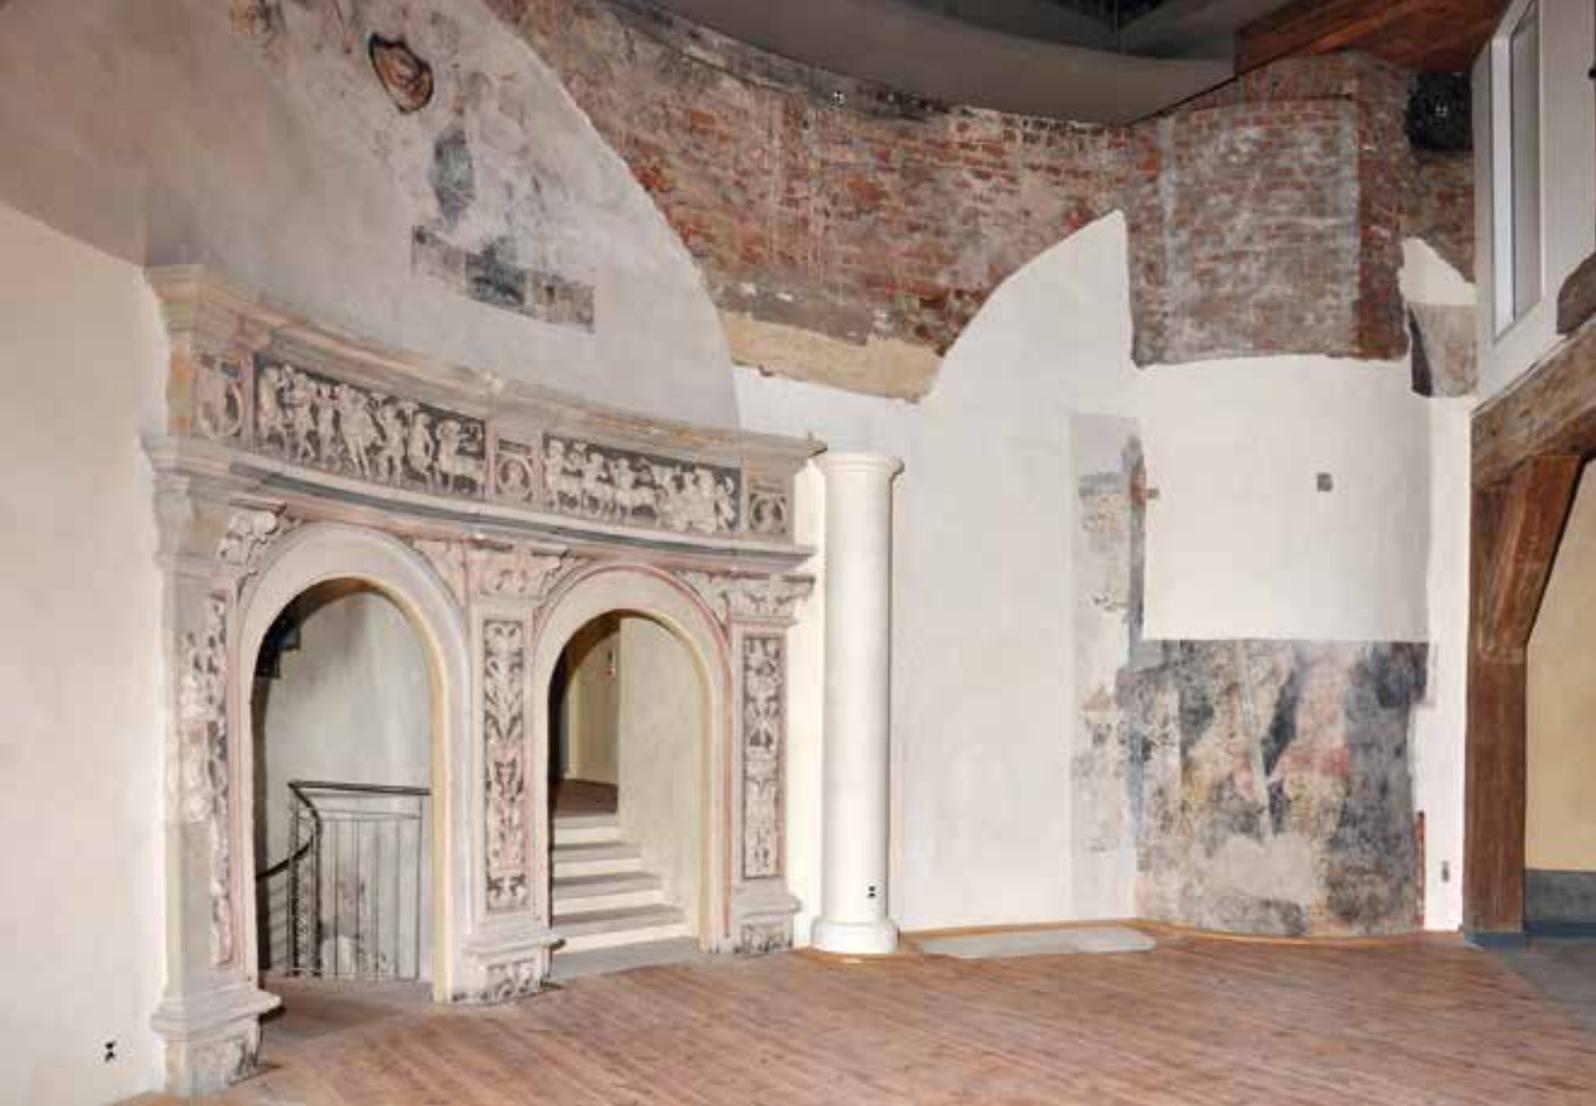
Torgau, Schloss Hartenfels, Flaschenstube mit Doppelportal und Schildbogen im Eingangsbereich und Wandmalerei in Sichtfenstern im südwestlichen Wandbereich
Foto: Nadja Kühne

Wohnräume. Im zweiten Obergeschoss des Flaschenturms befindet sich die Flaschenstube. Ihr kam als kurfürstliches Trink- und Tafelgemach eine besondere Bedeutung zu. Die heutige Raumkubatur hat bereits zur Bauzeit bestanden, jedoch führten um 1818 rigide Umbaumaßnahmen zur Kaserne zum Einbau einer Glattputzdecke mit massiven hölzernen Pfeilern, die den Raum seitdem in zwei Ebenen unterteilt. Weitere bauliche Veränderungen an Fenstern, Mittelpfeiler und Fußboden sind im nördlichen Raumteil heute noch ablesbar. Im Jahr 2015 wurden im südlichen Teil des Raumes die Zwischendecke und eine vermauerte Fensternische geöffnet, wodurch nun ein zusammenhängender Einblick in die bauzeitliche Raumstruktur mit den fragmentarisch erhaltenen Zeitzeugnissen möglich wird.

Die Flaschenstube war ursprünglich überspannt von einem flachen Schlingrippengewölbe mit kurfürstlichem Wappen als mittigen Schlussstein, sechs tragenden Säulen und vier Vorhangbogenfenstern, die einen weiten Blick auf die angrenzende Elblandschaft ermöglichten. Von den ursprünglich sechs Schildbögen des Gewölbes hat sich der über dem Doppelportal am vollständigsten erhalten. Befundfenster zeigen die ältesten Raumausmalungen aus dem 16. und 17. Jahrhundert.

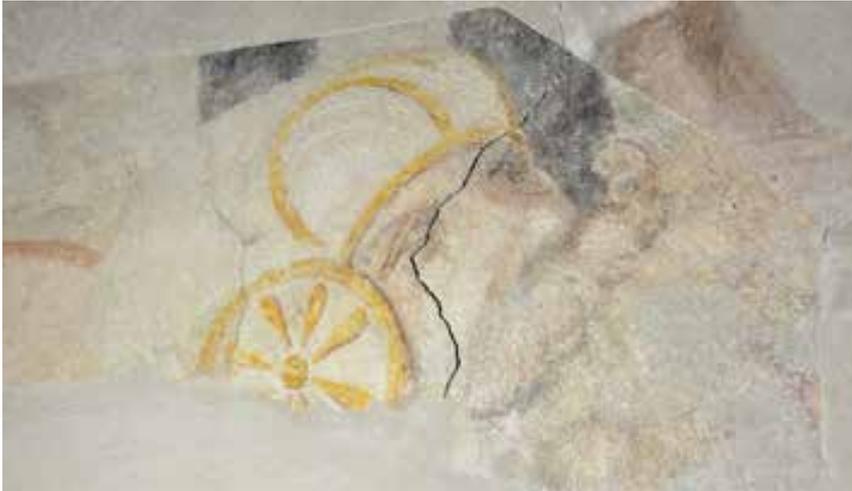
Flaschenturm, Schildbogen über dem Doppelportal, Freilegebereich mit Bärtigem
Foto: Nadja Kühne

Das Sichtfenster zur ersten Ausmalung der Flaschenstube zeigt einen männlichen Kopf mit Kopfbedeckung, zur Bildmitte gerichteten Augen, Nase, mäch-

tigem Vollbart und vegetabilen Formen im Hintergrund. Es lässt sich eine hohe künstlerische Qualität der Malerei erkennen. Bei der zweiten darüberliegenden Gestaltung handelt es sich um eine illusionistische Architekturmalerei (vermutlich Ende 16. Jahrhundert). Aus einer rosafarbenen Kartusche mit ausladendem Rollwerk blickt ein Köpfcchen mit spitzem Ohr und Flügeln in den Raum hinunter.

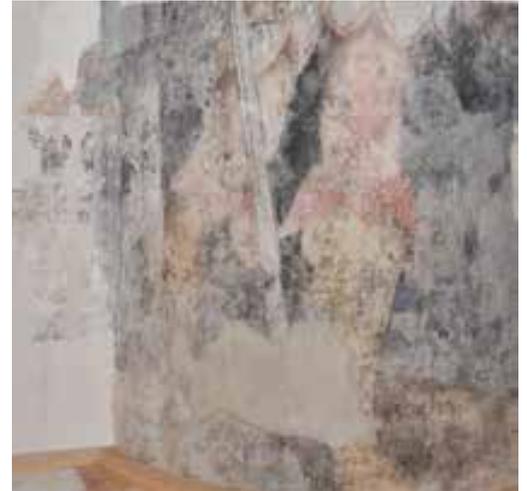
rechts: Flaschenstube, Südwand, Freilegebereich mit Riesendarstellung und Inschriften
Foto: Nadja Kühne

Weitere Wandmalereien haben sich im südlichen Raumteil der Flaschenstube erhalten. An der bauchig gewölbten Wandfläche³ zeigt ein Sichtfenster die freigelegten Beine einer monumentalen Figur. Zu erkennen sind der untere gezackte rotgerandete Rocksaum, entblößte Knie, Stiefel mit ebenfalls rotgezackter Borde und eine Schwertklinge. Die „Riesendarstellung“ findet auf der anschließenden südlichen Wandfläche ihre Fortführung. Weiterhin deuten Fragmente von Zahlen (Jahreszahlen) und Inschriften⁴ auf Renovierungen in der Flaschenstube hin. Im unteren Wandbereich befindet sich ein weiterer Schriftblock mit Schriftzeichen und eine mathematische Formel. Ursprünglich zierten diese Malereien den rechten Bereich eines Ofens, der als Hinterlader vom Vorraum her beheizt werden konnte.

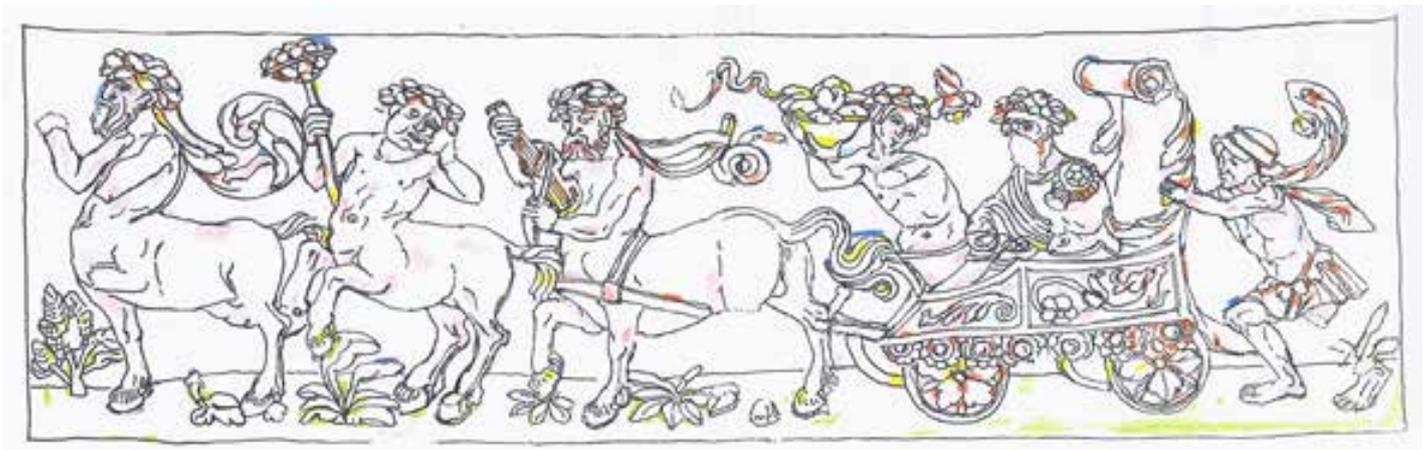
Doppelportal der Flaschenstube, Detail rechter Friesbereich, Umzeichnung und Kartierung der Farbbefunde, April 2018
© Restaurierungswerkstatt Kühne

Das prachtvolle Doppelportal⁵ im Eingangsbereich der Flaschenstube stellt neben den Wandmalereien ein beeindruckendes Zeugnis kurfürstlicher Raumgestaltung des 16. Jahrhunderts dar. Es besteht aus zwei Rundbogendurchgängen⁶ mit ver-

zierten Türangeln, deren Zwickel mit Cherubinen und die Pilaster mit Kandelabermotiven gestaltet sind. Über den Pilastern befinden sich drei Bildnismedaillons⁷.

Im Fries ist Bacchus, im reich verzierten Wagen sitzend, mit einer fröhlich ausschreitenden Gefolgschaft aus blondgelockten Jünglingen, Kentauren und rothaarigen Satyrn dargestellt. Befunde⁸ belegen die Existenz eines ursprünglichen Portalaufsatzes⁹, der vermutlich mit Einbau der Putzdecke im 19. Jahrhundert verloren ging.

Die Analyse ausgewählter Pigmente und Untersuchungen zur Maltechnik an den Wandmalereien und der Farbfassung des Doppelportals unterstützen die zeitliche Einordnung ins 16. Jahrhundert. Neben der Verwendung von Azurit, Malachit, Bleizinnigelb, Mennige, Zinnober lässt sich das auf mitteleuropäischen Wandmalereien eher selten zu findende Pigment Realgar¹⁰ nachweisen. Am Doppelportal¹¹ wird die reichhaltige Farbpalette ergänzt durch Goldauflagen. Diese finden sich an den profilierten Gesimsen, Blattmasken und feinen plastischen Details wie Haarkränzen, Bändern, Musikinstrumenten und dargebotenen Attributen der figürlichen Darstellungen.

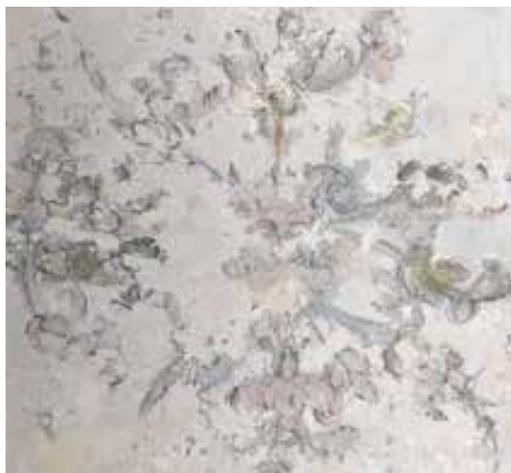
links: Kurfürstengemach im ersten Obergeschoss, östliches Fenster der Südwand, Bogenlaibung mit zentraler Blattmaske, Laubwerk, Profilmasken und Blüten

Bei der um 1544 ausgeführten Ausmalung mit vegetabilen und grotesken Motiven handelt es sich um die Erstfassung. In der Bogenlaibung der Fensternische ist eine große Blattmaske mit floralem Ohrmuschel- und Bartwerk als zentrales Motiv dargestellt. Ein ringförmig angelegtes Geflecht aus Ästen und Blättern bilden dazu den Rahmen und erhebt die Blattmaske zum kompositionellen Höhepunkt. Die gestielten Efeu- und Weinlaubblätter und Akanthusranken umwinden spielerisch das Astwerk. Kugelförmige Gehänge, wie Perlenketten anmutend, führen aus kelchartigen Laubwerken zu weiteren Verzweigungen und großen farbigen Blüten. Die Modellierung der Malerei erfolgte mit hellgelben Licht- und grauen Schattenlinien, Akzentuierungen wurden mit feinen schwarzen Konturlinien gesetzt. Über dem Bogen der Fensternische belegen weitere akanthusartige Formen, Zierspangen und

Blüten die Fortführung des farbenprächtigen Ausmalungsprogramms auf den anschließenden Wandflächen. Während die Fensternischen durch die gezielte Ausmalung der Bogenlaibung eine besondere Betonung und Tiefenwirkung erfuhren, wirken die Malereien im Friesbereich als ornamentaler Rahmen für die verlorengegangene, auf Leinwand ausgeführte Deckengestaltung.

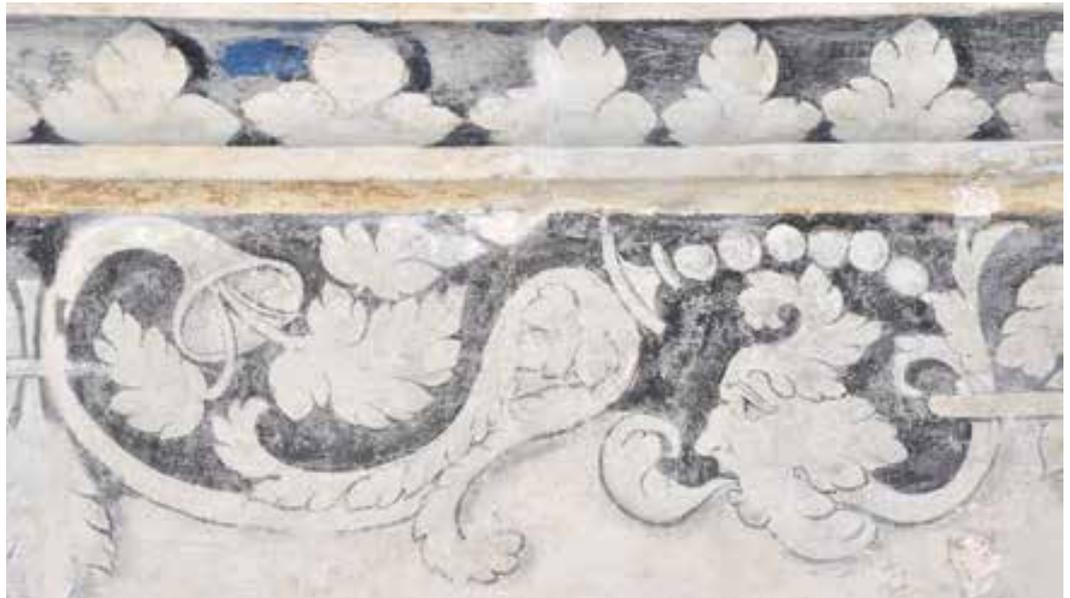
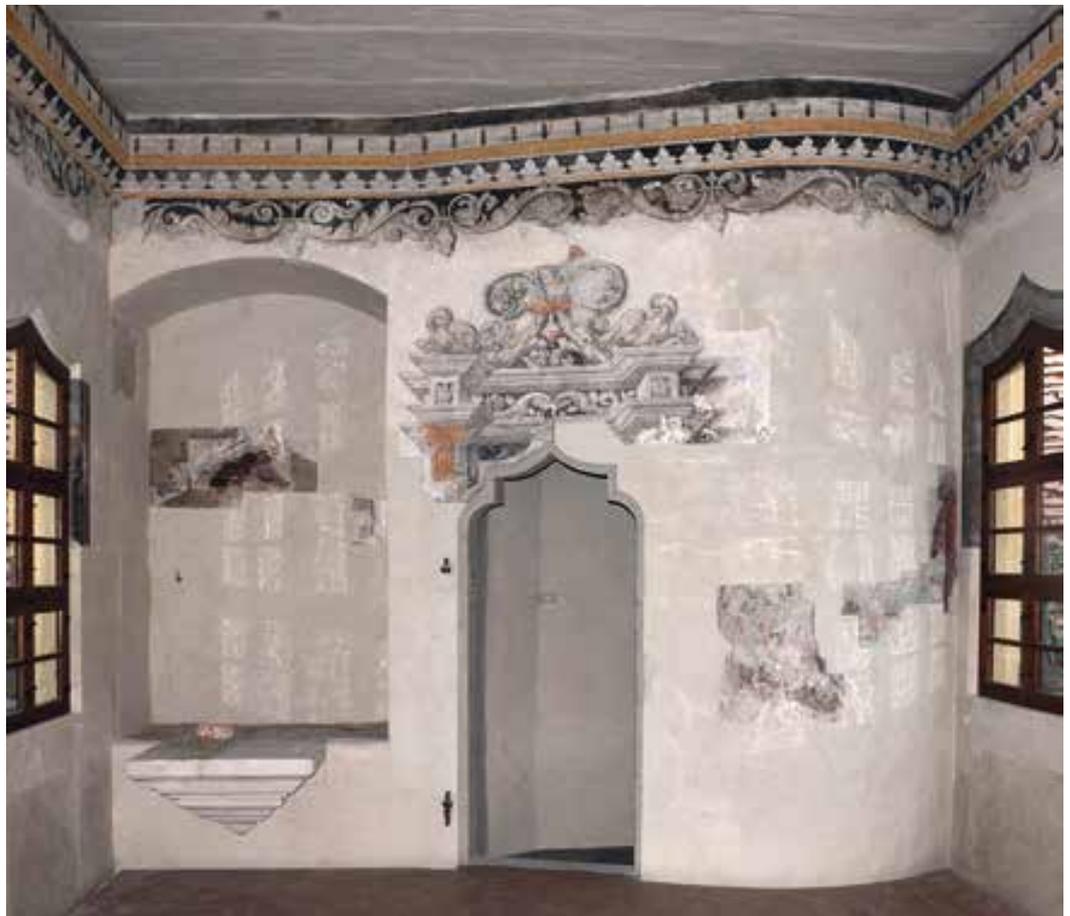
**Spiegelstube über dem Großen
Wendelstein, Detail des
Groteskenfrieses der Werkstatt
Lukas Cranachs**
Foto: Nadja Kühne

Im gemalten Groteskenfries der Spiegelstube im Großen Wendelstein finden sich neben den Motiven der Akanthusblätter, Füllhörner, Perlenketten und Zierspangen verschiedene Tier-, Menschen- und Kindengelsköpfe in der Tradition der Blattmasken in bereits vollendeter künstlerischer Qualität. Der meisterhafte Fries der Werkstatt Lukas Cranachs umläuft unterhalb eines profilierten Sandsteingesim-

ses den gesamten Raum und ist als ornamentaler Rahmen des verlorengegangenen Deckengemäldes aufzufassen. Der Eingangsbereich wird von einer illusionistischen Portalgestaltung¹³ verziert. Die Portalmalerei mit profilierten Gesimsen und reicher Ornamentik in Form von Blattwerk und Grotesken ist stark perspektivisch angelegt. Den bekrönenden Abschluss bilden zwei große delphinartige Wesen, deren schwanzförmige Enden spielerisch mit einer Zierspange zusammengeführt werden.
