Hungersteine in der Elbe

Jan-Michael Lange, Stephan Büttig, Nadine Janetschke, Martin Kaden, Anja Kaltoven, Peter Suhr, Petra Walther

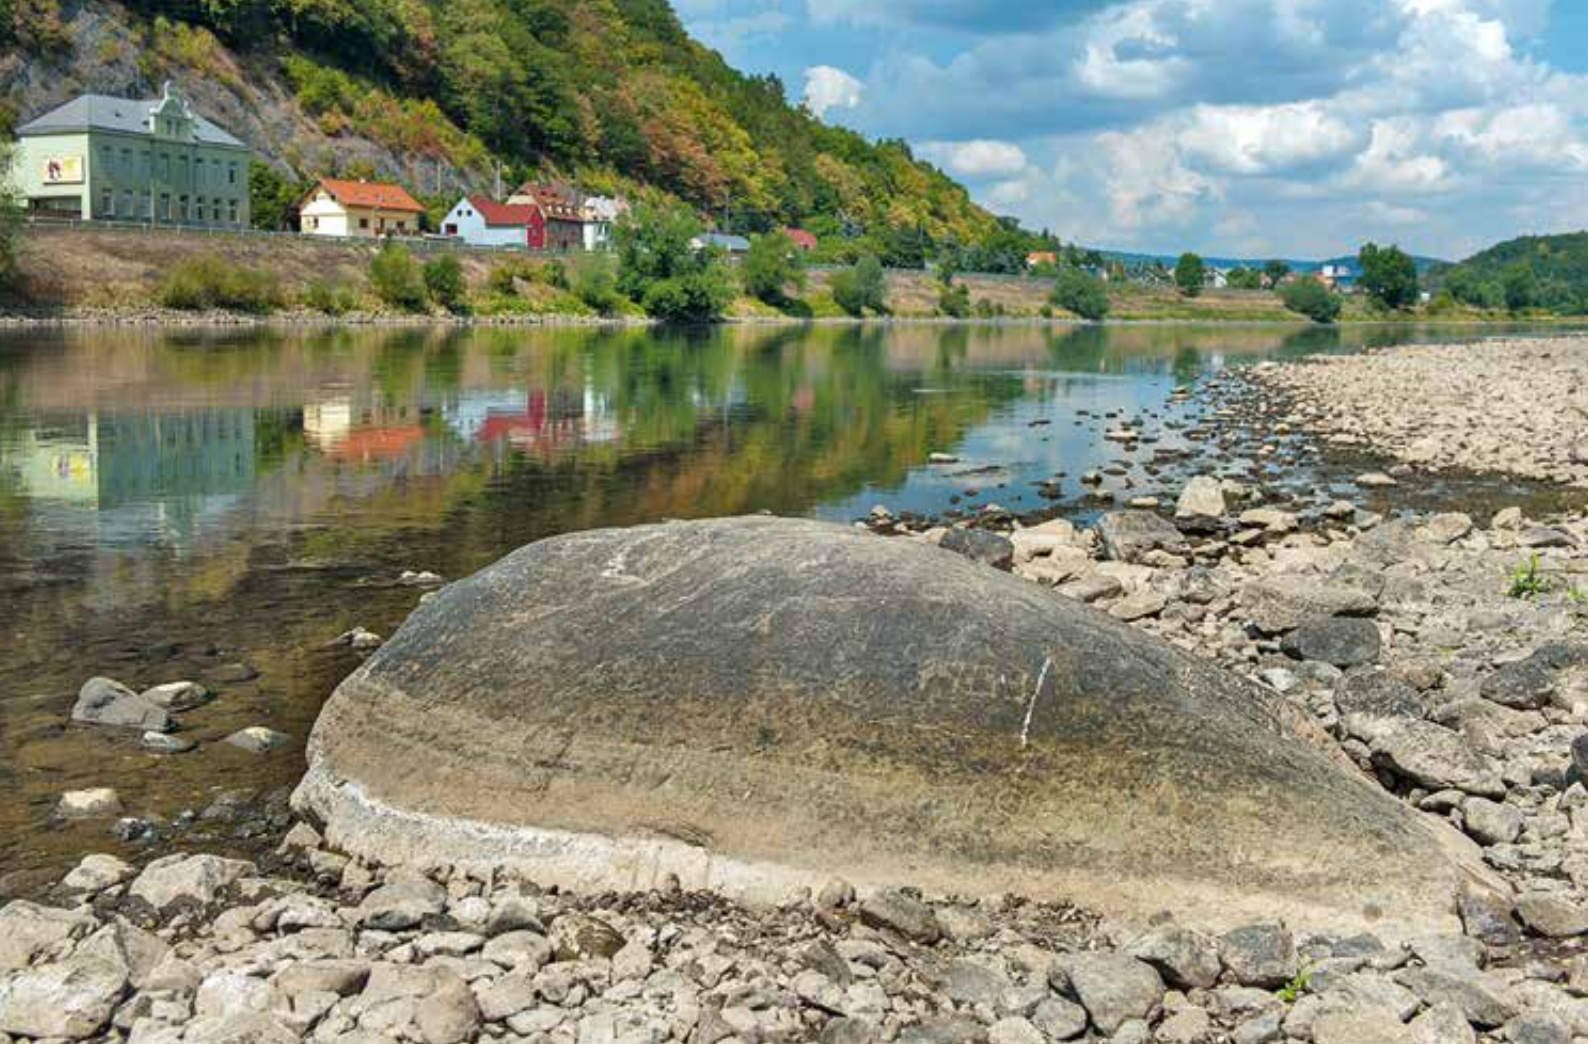
Gneisartiges Geröll mit elf Niedrigwassermarken, Těchlovice nad Labem/Tichlowitz (Nordböhmen)

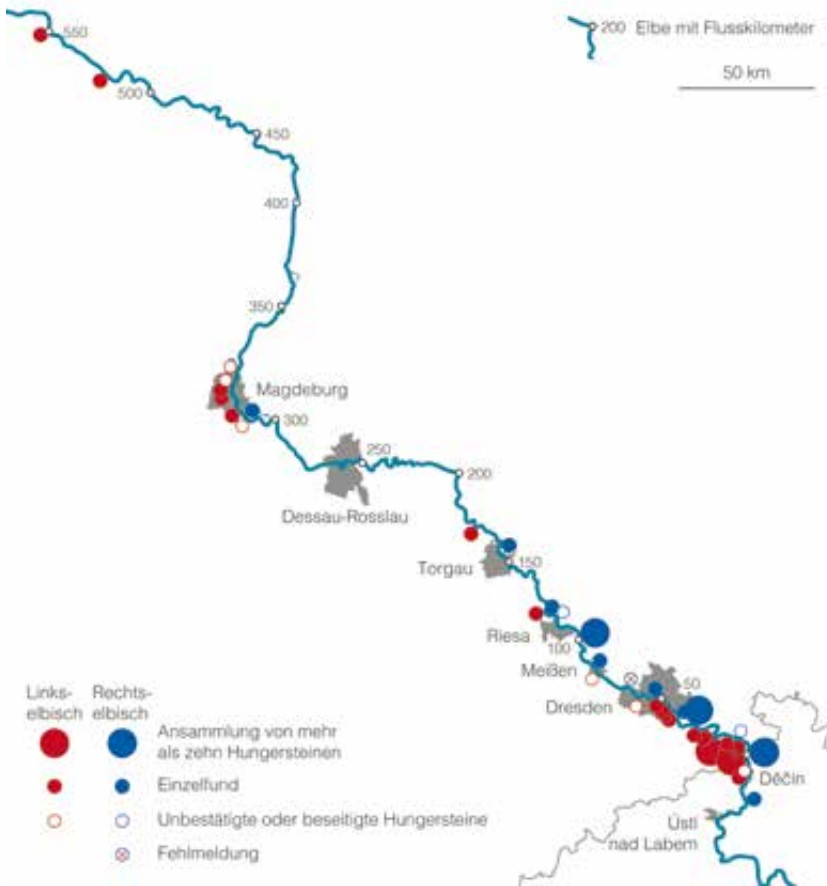
Vorkommen von Hungersteinen entlang der Elbe

Hungersteine sind entlang der Elbe nicht wahllos verteilt, sondern treten in bestimmten Flussabschnitten gehäuft auf. Hervorzuheben ist der Abschnitt des Elbcañons zwischen Dolní Žleb/Niedergrund und Schmilka. Weitere Häufungen sind von Děčín/Tetschen-Bodenbach, Königstein, Pirna und Leckwitz belegt.

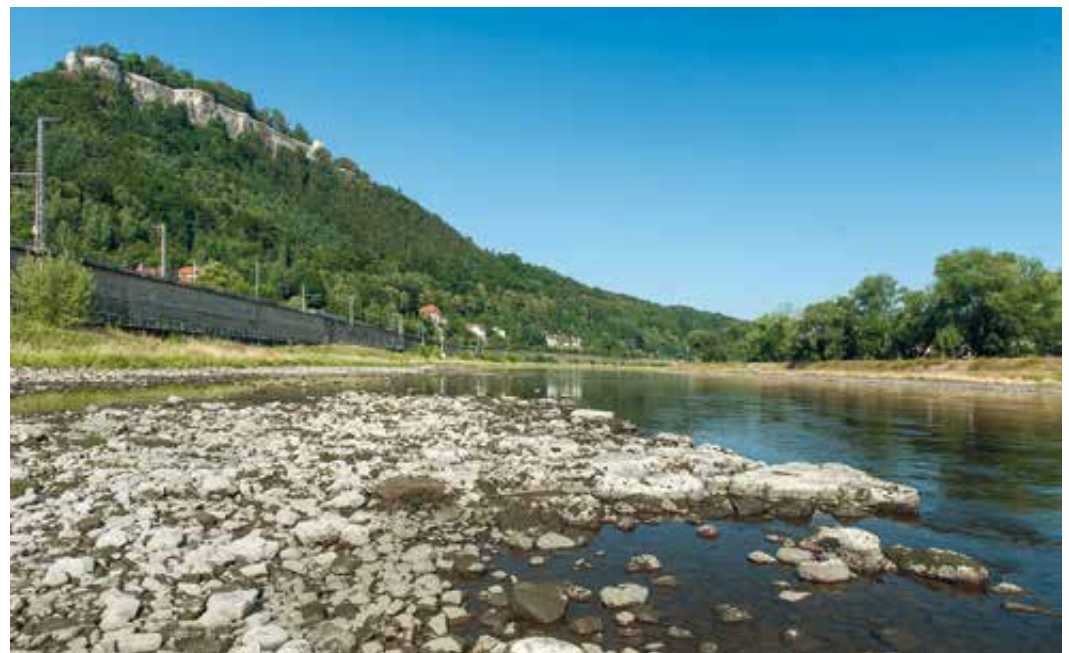
Felsfläche aus anstehendem Kreidesandstein mit über 20 Niedrigwassermarken, Königstein

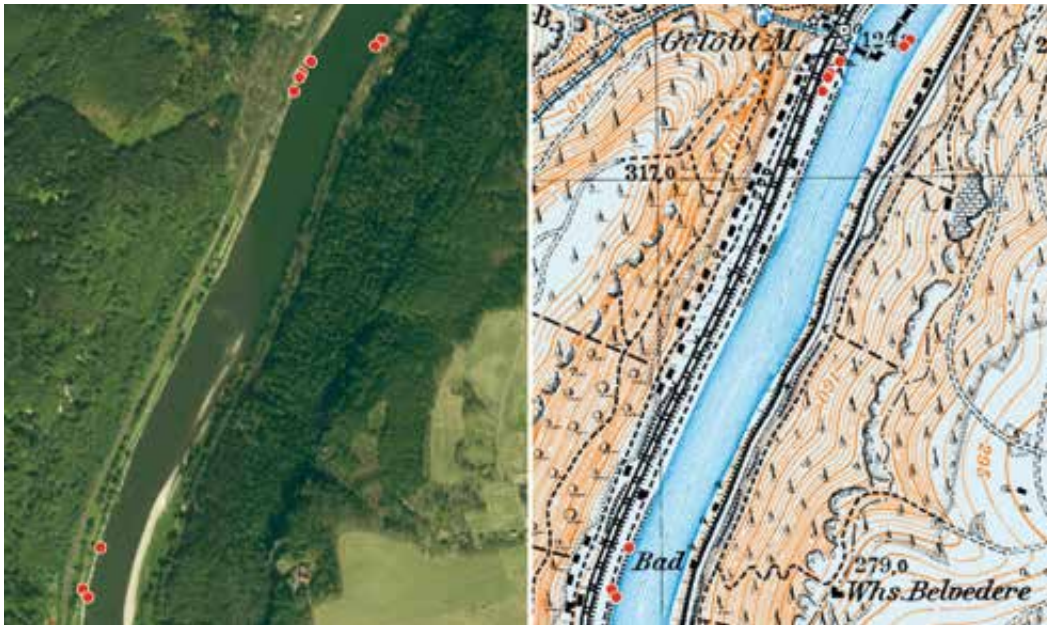
Hungersteine im Engtal zwischen Dolní Žleb/Niedergrund und Hřensko/Herrnskretsch (Böhmen) – sie zeugen von der ehemaligen Besiedlung. Links: Die heutige Situation zeigt einen nahezu siedlungsfreien Raum (Luftbild Bing Maps <https://www.bing.com/maps/>); rechts: Die Kartendarstellung von 1942 lässt noch eine deutliche Siedlungsstruktur entlang der Bahnlinie nahe der Elbe erkennen (Topographische Karte 1:25000, Blatt 5151 Rosendorf, Leipzig 1942)

dies koinzident mit dem geologischen Rahmen. In diesem Flussgebiet gab es für die dort lebende Bevölkerung – außer als Steinbrecher – kaum andere Betätigungsmöglichkeiten als eine Arbeit als Schiffer, Flößer oder Fischer auszuüben. Zudem war in diesen flussnahen Wohnstätten immer eine besondere Sensibilität für Extremwassereignisse der Elbe vorhanden. Interessant ist in diesem Zusammenhang auch das häufige Auftreten von Hungersteinen am linkselbischen Ufer zwischen Dolní Žleb/Niedergrund und dem Gelobtbach auf tschechischem Gebiet.

Fernab der heutigen Besiedlung geben sie ein Zeugnis für ehemalige Bebauungen entlang der Elbe, wie sie bis zur Vertreibung der deutschen Bevölkerung 1945 bestanden haben.
